**„Remont kościoła parafialnego pod wezwaniem Św. Andrzeja Boboli w Ulimiu,  
gm. Deszczno,  
dz. nr 226”.**

**PROJEKT BUDOWLANY**

Szczecin, 08.2016

7. Fotografie stanu zachowania – kwiecień 2016

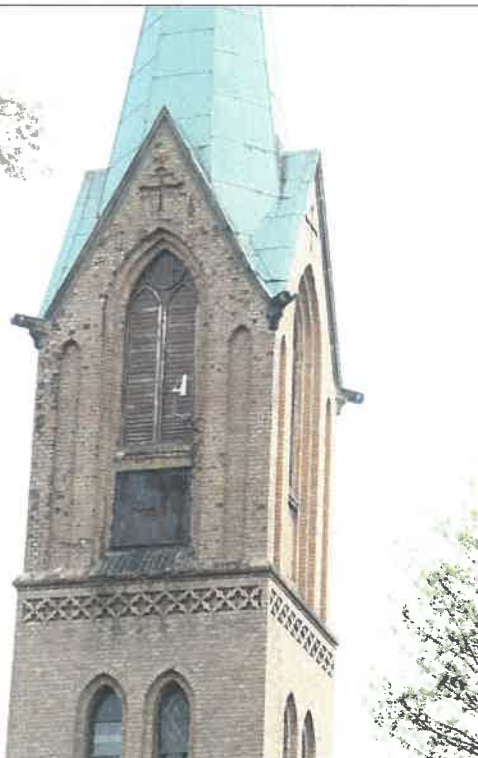
*Fot. 5 Uszkodzenia lica cegieł na płd. – zach. elewacji wieży.*

4. Wymienić najmocniej uszkodzone cegły w elewacjach wieży. Uzupełnić zamknięcia przypór przy absydzie. Nowe cegły, dopasowane barwą i wielkością do cegły historycznej wmurować przy użyciu zaprawy Optosan TassMörtel TWM prod. Optolith, Tubag TWM prod. Tubag.

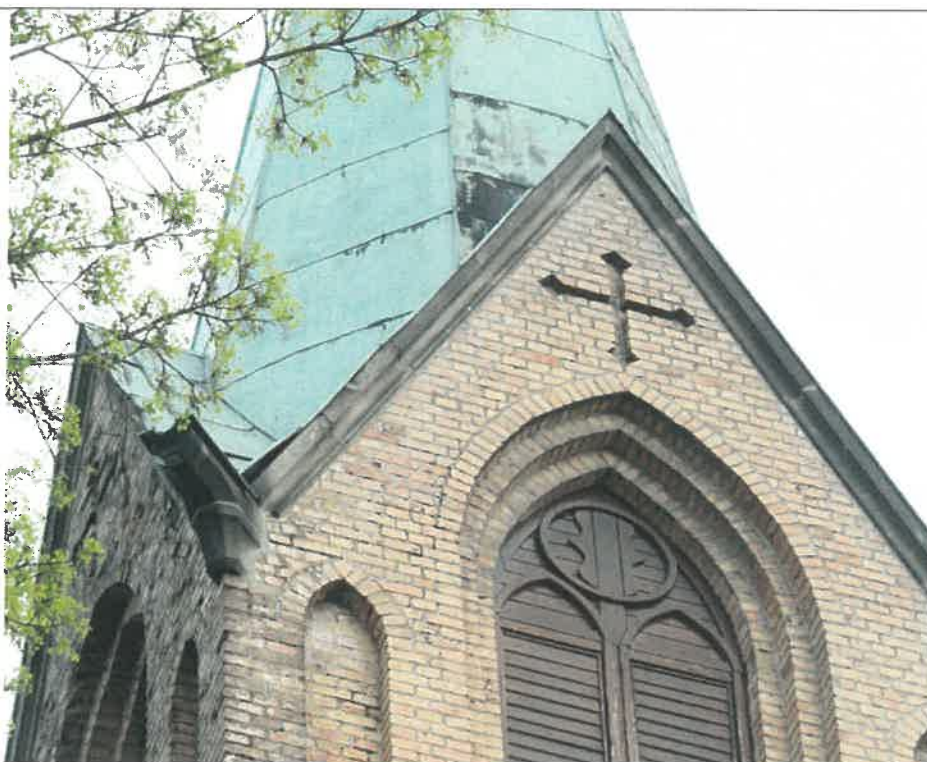
Stan zachowania kamienia występującego w górnej partii wieży oraz w narożnikach małych wieżyczek jest dobry. Kamień pokrywany ciemne powierzchniowe nawarstwienia, od strony południowo – wschodniej na głównej wieży występuje pojedynczy ubytek formy, powstały podczas montażu opierzenia blacharskiego.

*Fot. 7 Stan zachowania kamiennego gzymsu i rzygacza. Ubytek formy po lewej stronie od okna.*

Oczyszczyć elementy kamienne za pomocą mycia gorącą wodą pod ciśnieniem. W przypadku niskiej skuteczności mycia wodą wykonać czyszczenie metodą chemiczną, dobraną przez konserwatora technologa po ustaleniu spoiwa występującego w kamieniu. Kamień uzupełnić metodą flekowania kamieniem naturalnym, tego samego rodzaju co kamień oryginalny. Fleki osadzić za pomocą prętów ze stali nierdzewnej oraz kleju na bazie żywicy epoksydowej. Mniejsze ubytki formy uzupełnić gotową zaprawą do uzupełniania kamienia naturalnego,

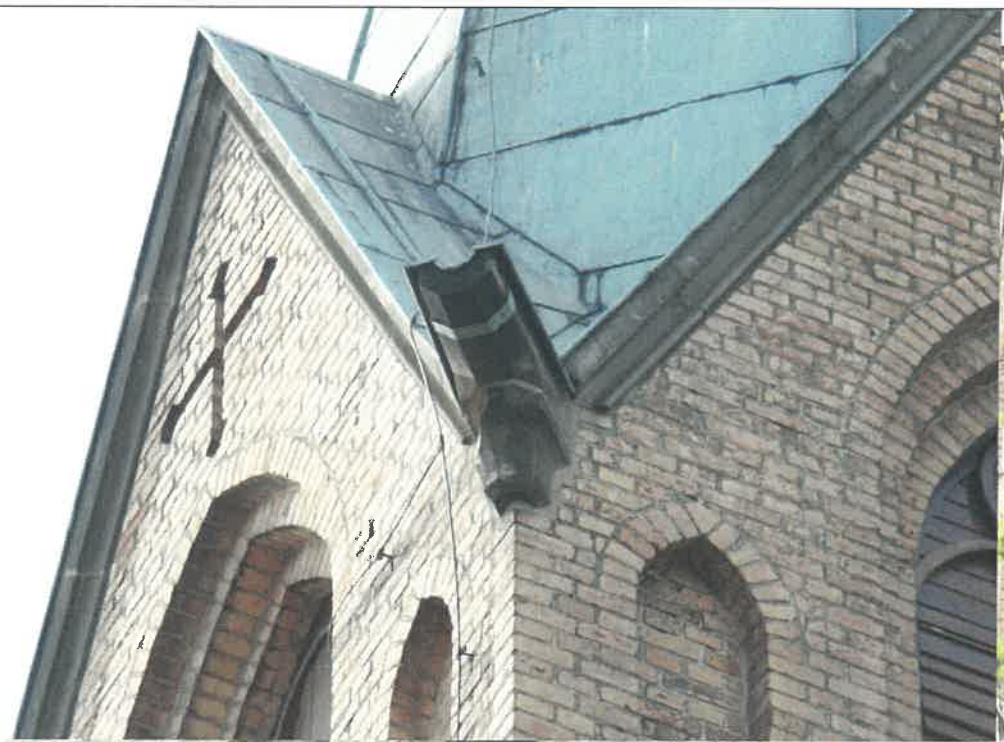
*Fot. 8 Płd. – zach. elewacja wieży. Uszkodzenia mechaniczne gzymsu poniżej zegara.*

3. Wymienić uszkodzone kształtki ceramiczne (w gzymsach podokapnikowych, kordonowych, we fryzach dekoracyjnych, naroża pinakli) na nowe kształtki ceramiczne, wykonane na wzór historycznych, z zachowaniem ich kształtu i barwy. Kształtki wmurować na zaprawę wapienno-trasową, np. Optosan TassMörtel TWM prod. Optolith, Tubag TWM prod. Tubag.

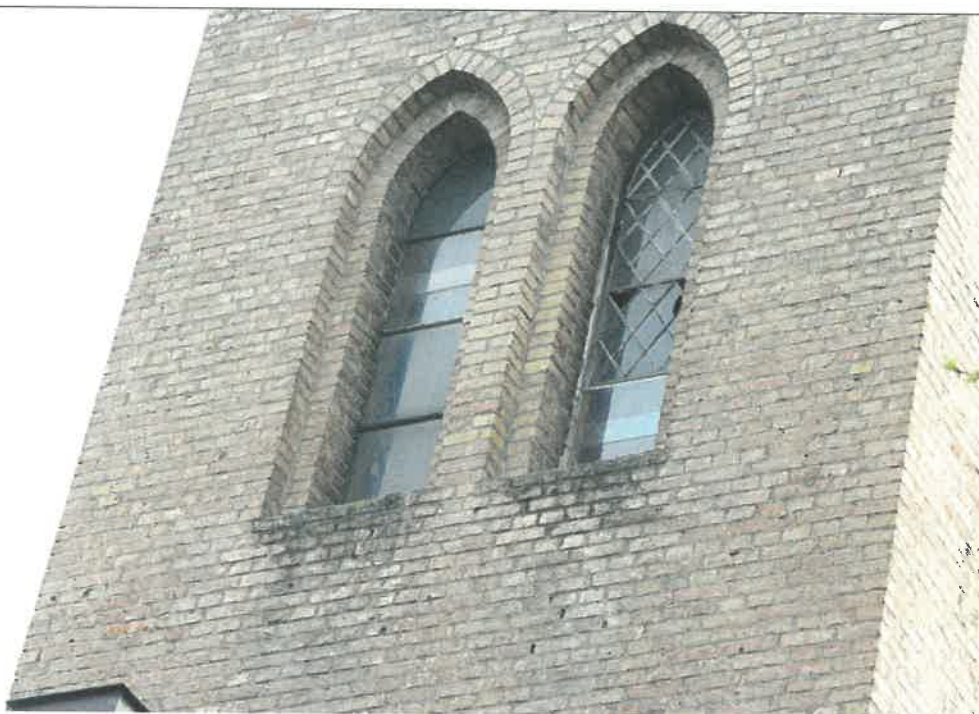
Elewacja w szczególnie zawilgoconych i zacienionych miejscach jest porośnięta przez glony i porosty. Flora, szkodliwa dla zabytkowego podłoża koncentruje się od strony północno-wschodniej, poniżej cofniętego szczytu, tworząc szpecące elewację zacieki, a także poniżej gzymsów kordonowych na wieży. W miejscach, gdzie sposób niepożądany woda przedostaje się do muru w wyniku nieszczelności dachu (w części ściany nawy, od strony południowo – wschodniej) widoczne są białe wykwyty z soli rozpuszczalnych w wodzie.

*Fot. 9 Płd. – zach. elewacja wieży. Głony i porosty porastające zawilgoconą ścianę poniżej parapetów.*

6. Wykonać dezynfekcję lica cegły w miejscach występowania glonów i porostów. Zastosować preparat biobójczy o działaniu obejmującym glony i porosty, pozbawiony szkodliwego działania dla substancji zabytkowej. Np. Optogrunnt Fungith prod. Optolith, BFA prod. Remmers, Algat z połączeniu z Boramon, prod. Altax. Nałożyć za pomocą pędzli w miejscach porastania przez glony i porosty.

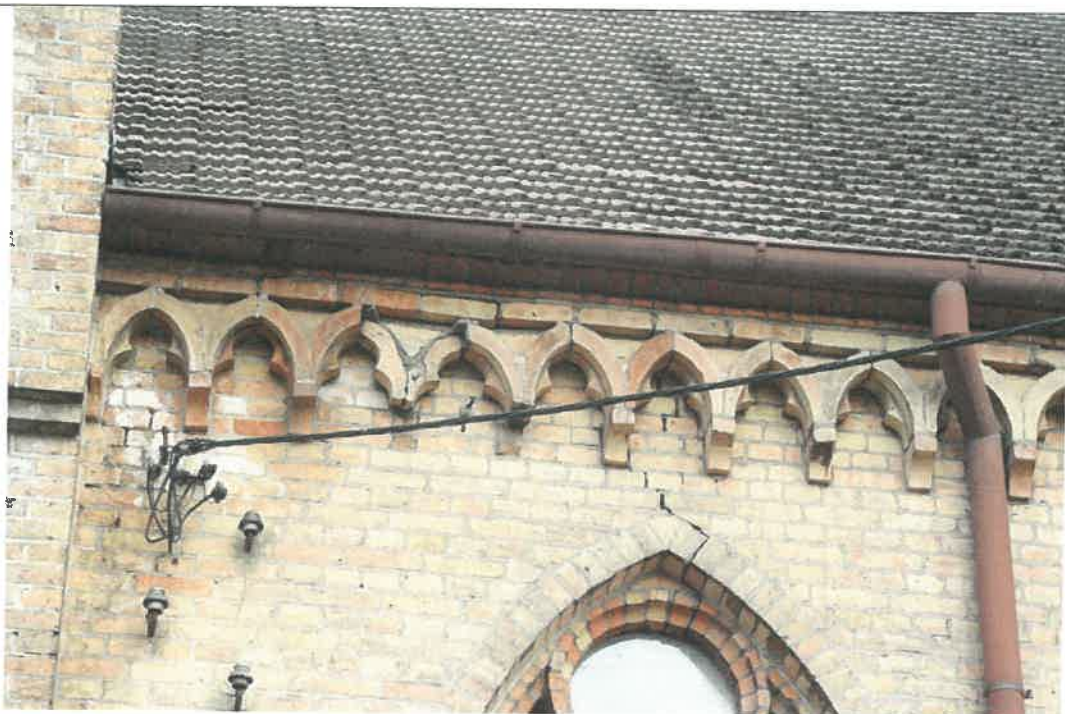
*Fot. 11 Elewacja płd. – wsch. Uszkodzone kształtki ceramiczne, pęknięcie muru, fragment elewacji zalewany z powodu wadliwego odprowadzania wody z dachu.*

*Białe wykwity solne.*

1. Usunąć stare uchwyty flag znajdujące się ponad wejściem oraz pozostałości dawnej instalacji elektrycznej z pd-wsch elewacji nawy.
2. Pęknięcia murów spiąć wg technologii i projektu konstrukcyjnego, t. j. Poprzez zeszyicie prętami gwintowanymi odpowiedniej średnicy wprowadzonymi w spoinę, osadzonymi na zaprawie systemowej. Użyć profesjonalnych systemów przeznaczonych do tego celu, np. Brutt Saver lub Helifix.. Pęknięcia konstrukcji murowej pinakli naprawić zgodnie z programem prac przewidzianym dla muru ceglanego.

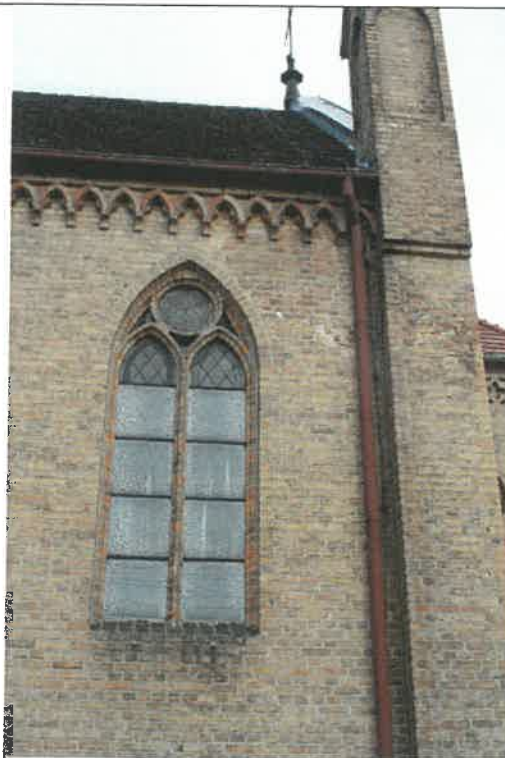
Istotnym problemem jest także zły stan pokryć dachowych, obróbek blacharskich oraz systemu rynien i rur spustowych odprowadzających wodę z połaci dachu. Ponadto brak instalacji odgromowej. Na dachach aneksów występuje wtórna blacharka, na zakrystiach wymieniona na współczesną dachówkę ceramiczną, karpiówkę. Ze złym stanem technicznym pokryć dachowych związane są uszkodzenia części elementów drewnianej konstrukcji więźby nad korpusem oraz obróbek blacharskich i pokryć hełmu wieży i lokalne zarysowania muru oraz uszkodzenia cegieł elewacji w rejonie gzymsu arkadkowego, parapetów okien i blend, lica cegieł w górnej partii wieży oraz w partii cokołu. Od strony południowo-zachodniej w elewacji wieży występują miejsca, gdzie zachowała się jedynie spoina, natomiast destrukcji uległa struktura cegły. Elewacja w zawilgoconych i zacienionych miejscach jest porośnięta przez glony i porosty. Flora szkodliwa dla podłoża koncentruje się od strony północno-wschodniej, poniżej cofniętego szczytu, tworząc zacieki, a także poniżej gzymsów wieży. W miejscach, gdzie woda przedostaje się do muru w wyniku nieszczelności dachu widoczne są białe wykwity z soli rozpuszczalnych w wodzie.

*Fot. 12 Elewacja płd. – wsch. Fragment elewacji zalewany z powodu wadliwego odprowadzania wody z dachu. Białe wykwity solne.*

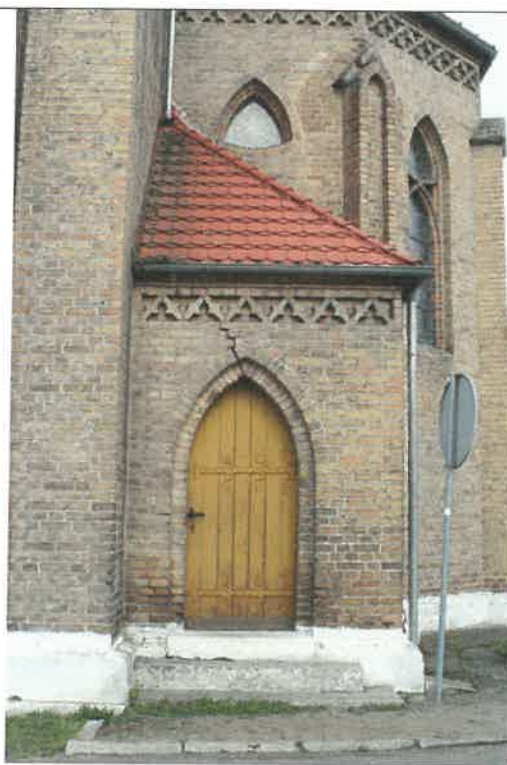
*Fot. 13 Elewacja płd. – wsch., wejście do zakrystii. Pęknięcie muru, oryginalna stolarka drzwiowa, współczesna dachówka.*

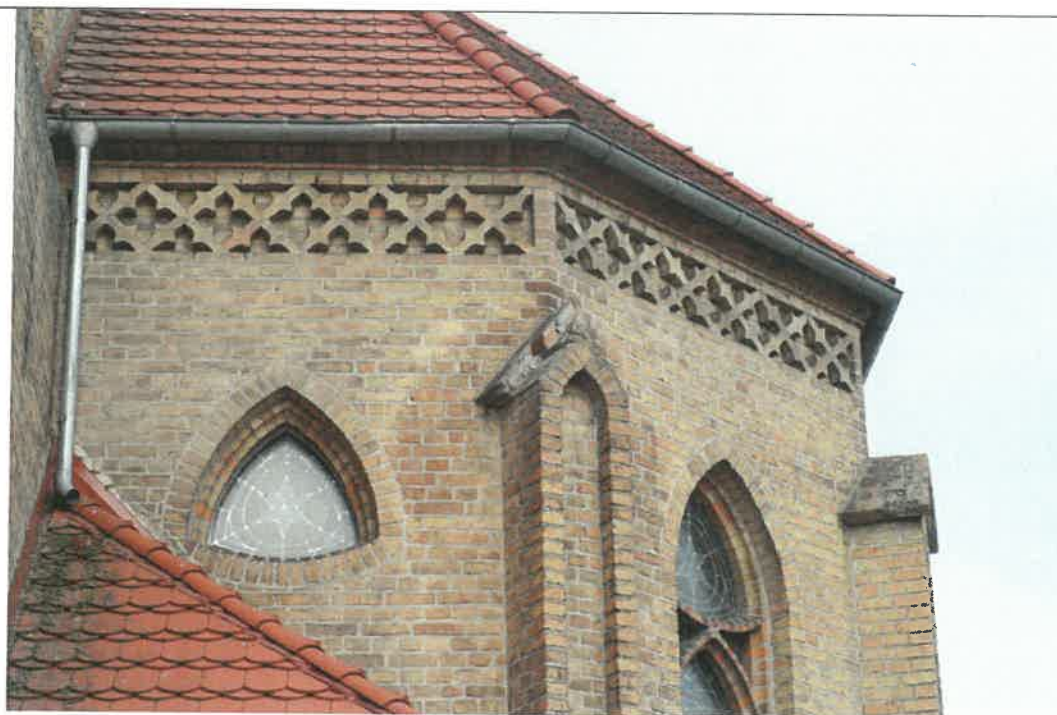
*Fot. 14 Elewacja absydy. Uszkodzone zwieńczenie przypory.*

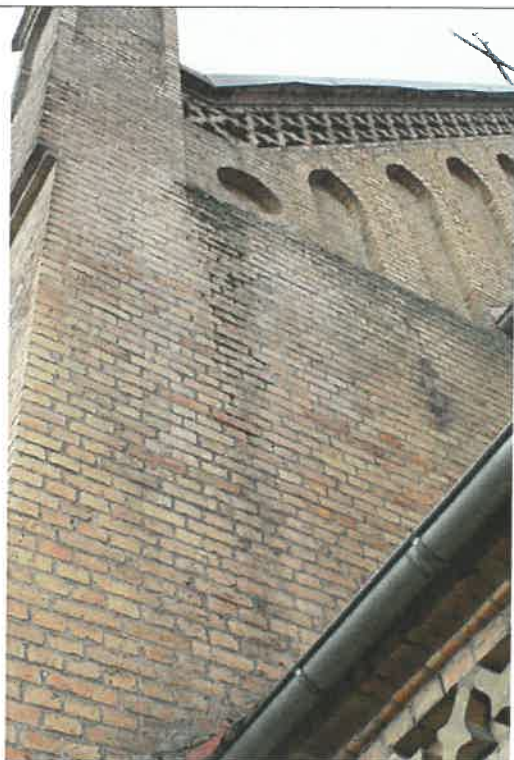
*Fot. 15 Elewacja płn. - wsch. Wypłukana spoina, nalot z glonów i porostów.*

8. Usunąć wtórne spoiny metodą mechaniczną, w sposób nieuszkodzający lica cegły, np. za pomocą frezów o odpowiedniej średnicy.

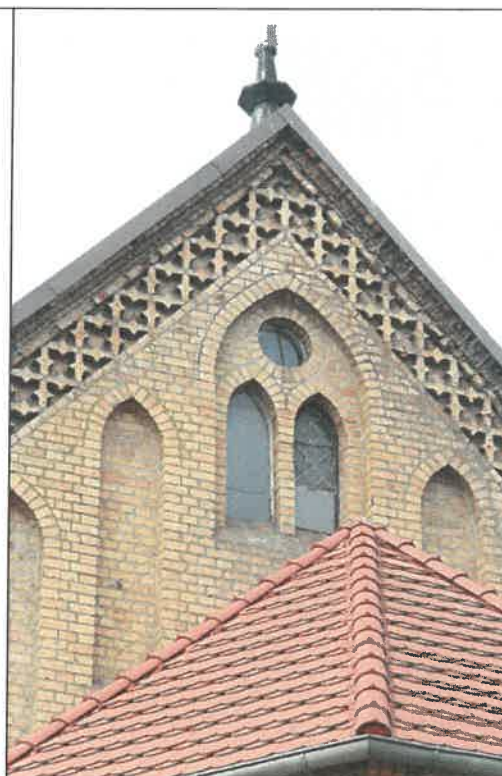
*Fot. 16 Elewacja płn. - wsch. Uszkodzone mechanicznie kształtki ceramiczne w gzymsie podokapnikowym.*

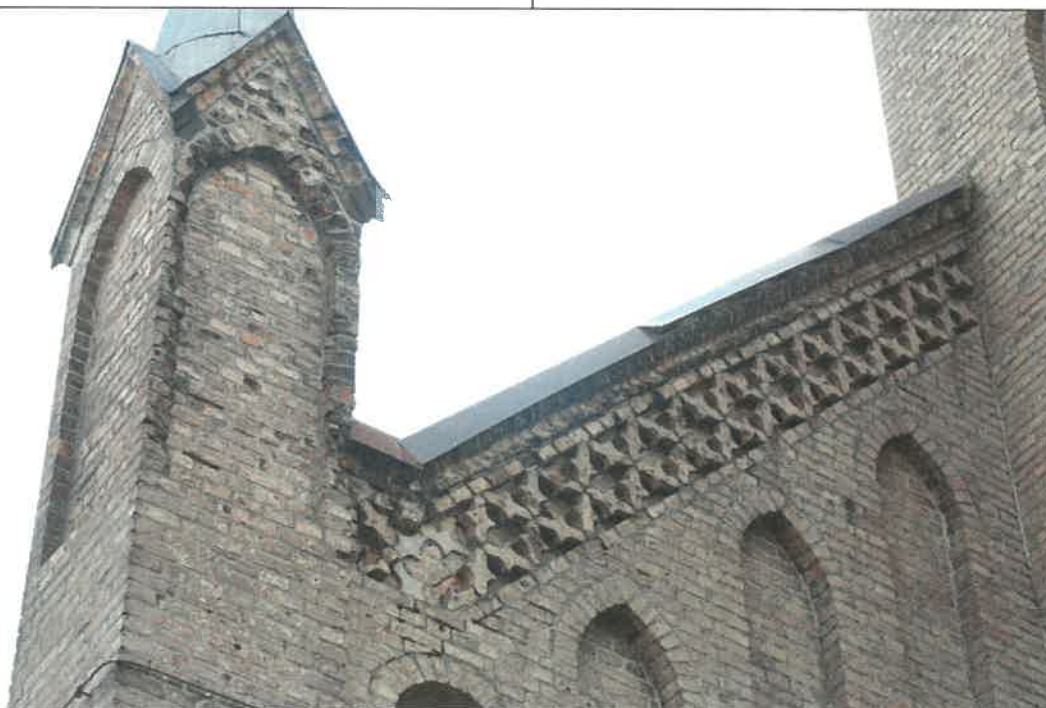
*Fot. 17 Elewacja płd. - zach. Rozległe uszkodzenia mechaniczne w kształtkach ceramicznych fryzu dekoracyjnego, gzymsu podokapnikowego i w licach cegieł na sterczynie.*

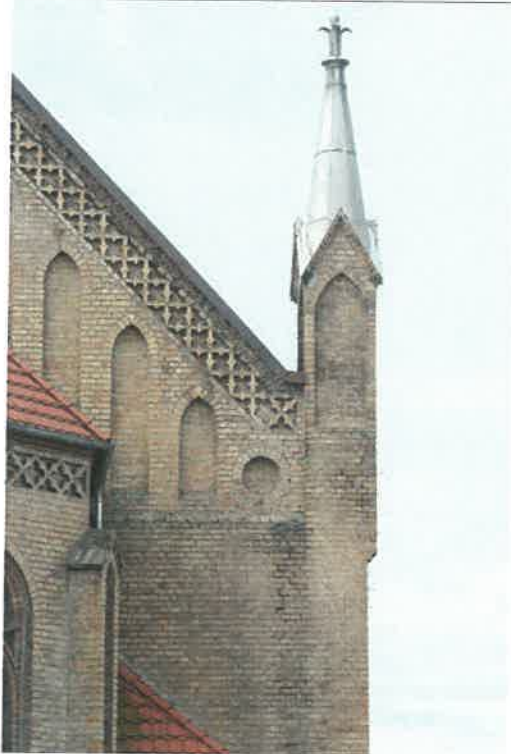
*Fot. 18 Elewacja płn. - wsch. zacieki z  
głonów i porostów.*

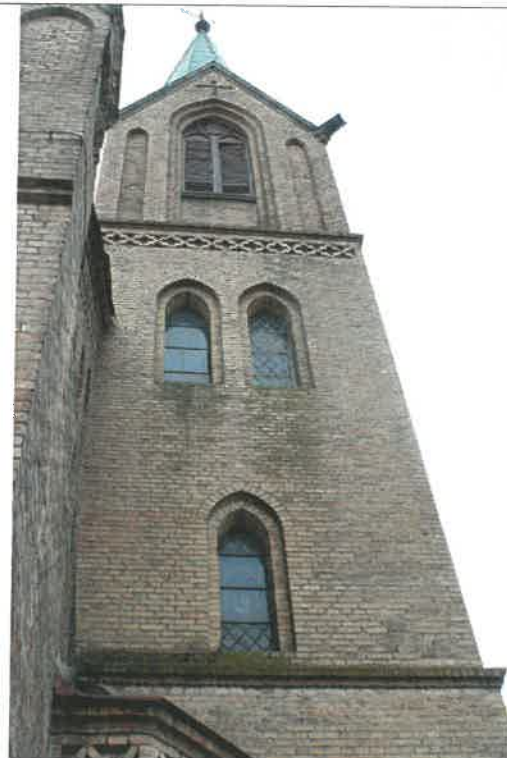
*Fot. 19 Elewacja płn. - zach. Zazielenione  
przez porastające je glony gzymsy.*

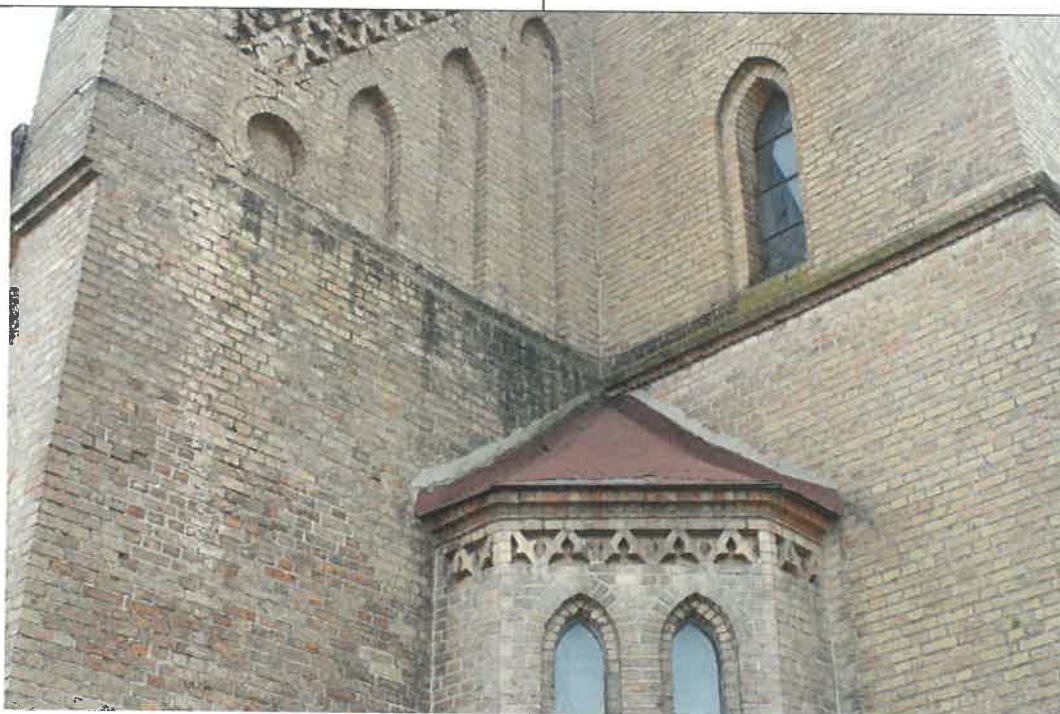
*Fot. 20 Widok od strony zachodniej. Zazielenione przez porastające je glony gzymsy.  
Wtórna, pomalowana na kolor czerwony blacharka na aneksie.*

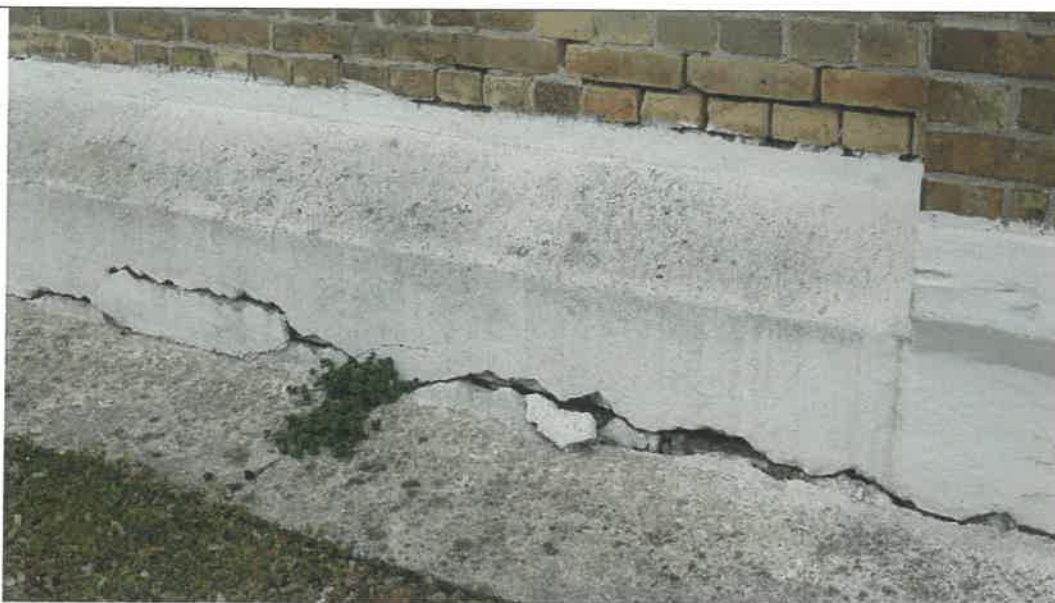
*Fot. 21 Cokół budynku, elewacja nawy. Uszkodzone spoiny, spękania mocnego, sztywnego betonu pokrywającego cokół.*

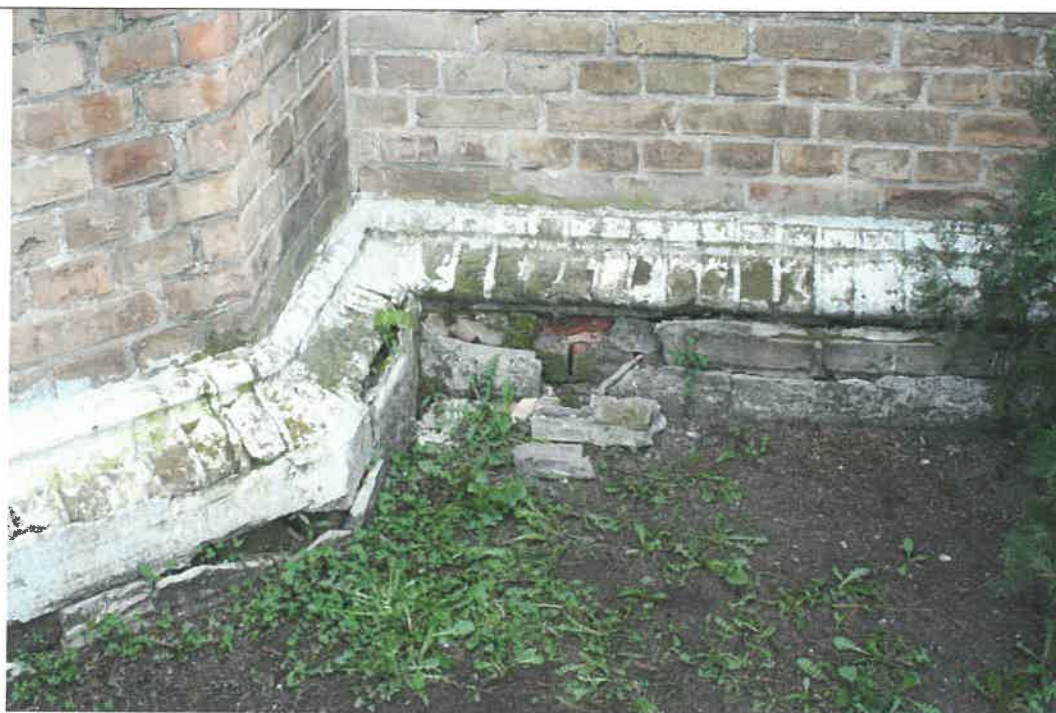
*Fot. 22 Oryginalny cokół kościoła z kształtek ceramicznych. Silnie zdestruowana cegła.*

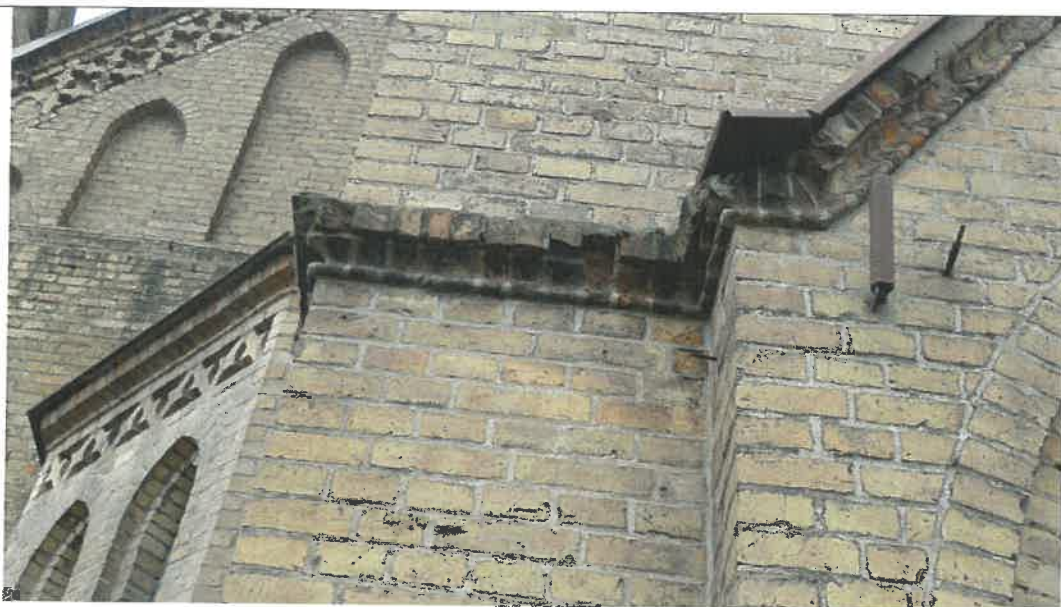
*Fot. 23 Gzymsy ponad głównym wejściem do kościoła. Uszkodzone mechanicznie kształtki.*

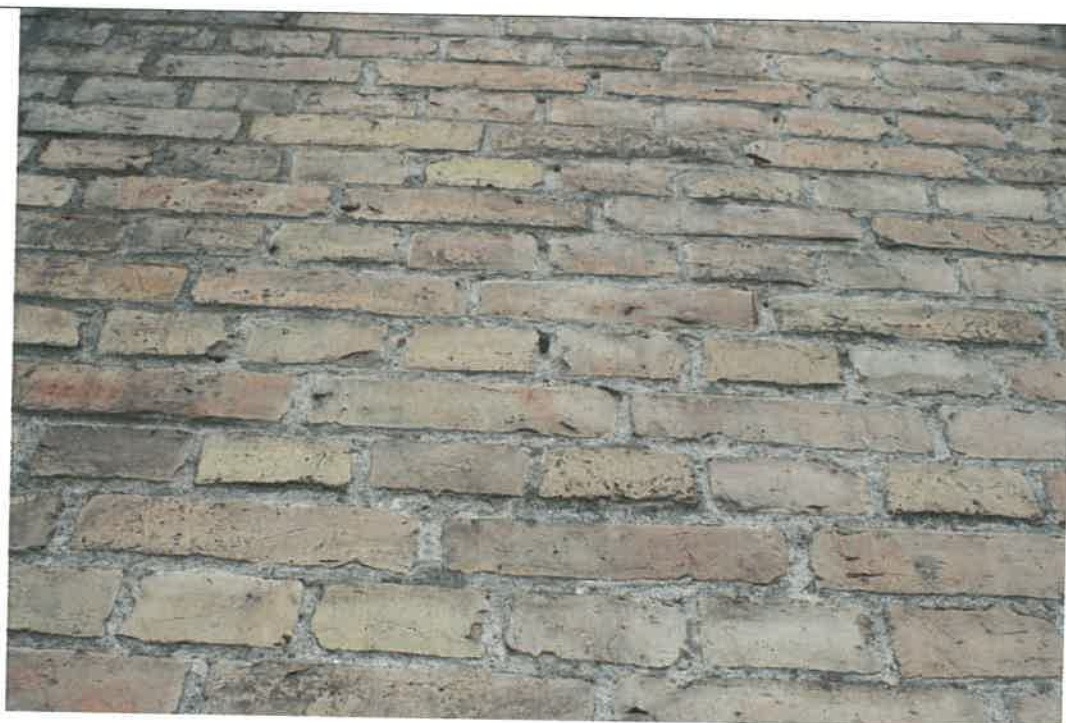
*Fot. 28 Ściana nawy. Stan zachowania lica ceglanego. Powierzchniowe zabrudzenie cegły i spoiny.*

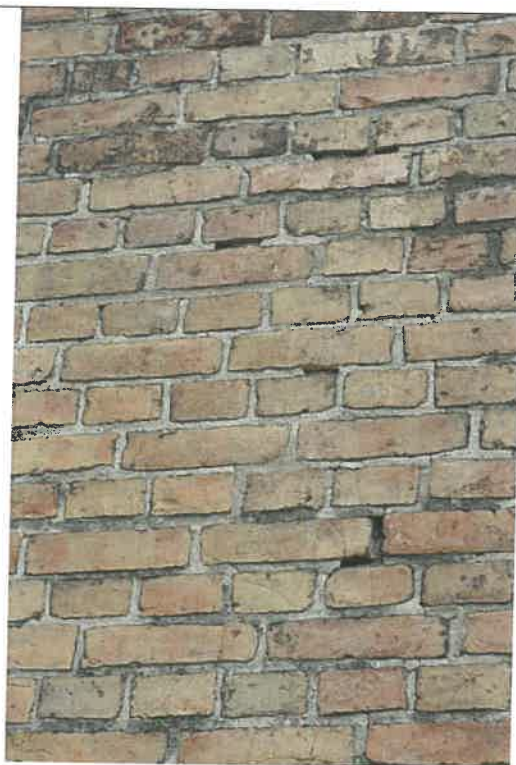
*Fot. 29 Ściana nawy. Stan zachowania lica ceglanego. Powierzchniowe zabrudzenie cegły i spoiny. Ubytki spoiny.*
