**Program prac konserwatorskich i restauratorskich  
przy elewacji**

**Kościół p. w. św. Andrzeja Boboli w Ulimiu**

**nr rej. nr L-403/A z 30.06.2010**

Szczecin, lipiec 2016

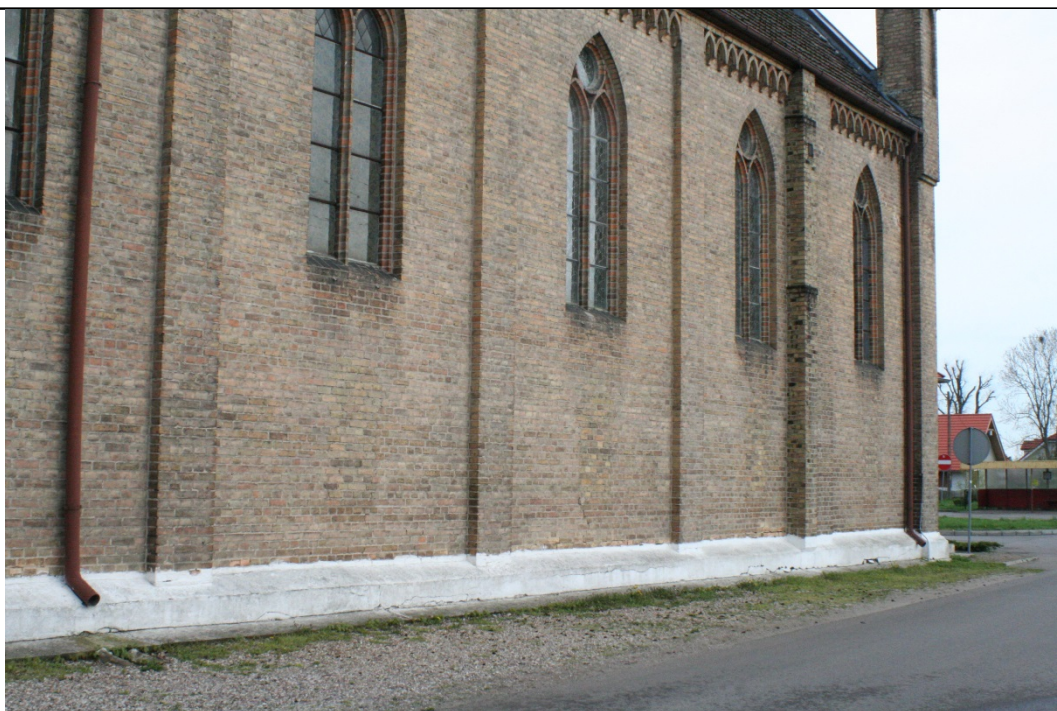
*Fot. 3 Elewacja południowo – wschodnia. Po prawej stronie nieczynny komin w miejscu lizeny.*

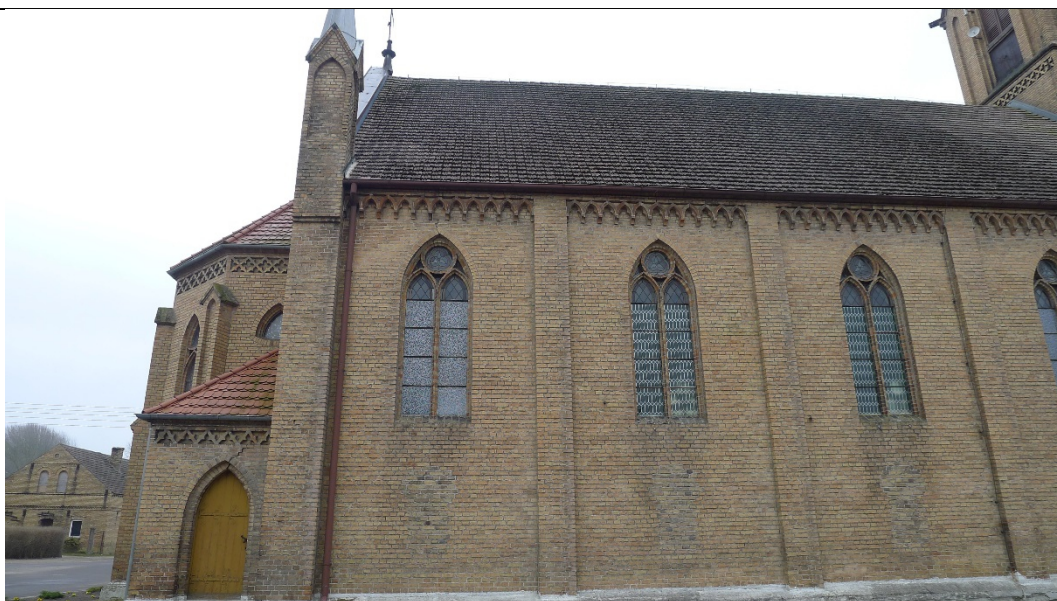
*Fot. 4 Elewacja północno – zachodnia. Czytelne zamurowane okienka.*

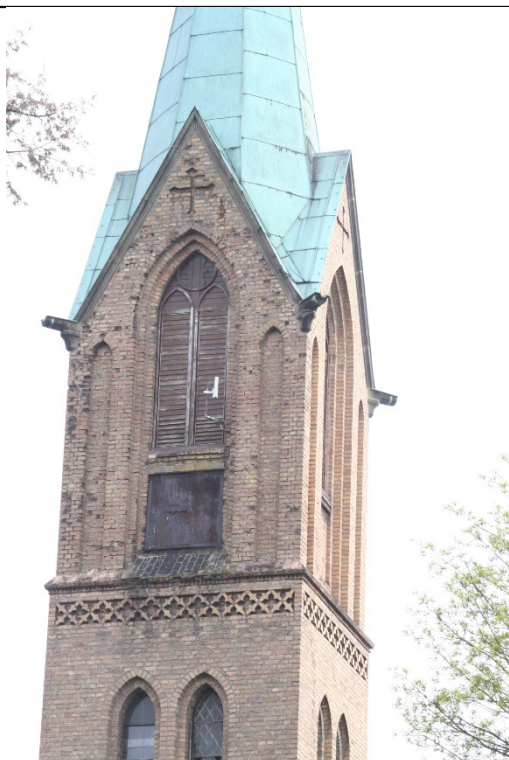
Od strony południowo-zachodniej w elewacji wieży występują miejsca, gdzie zachowała się jedynie spoina, natomiast destrukcji uległa struktura cegły.

*Fot. 5 Uszkodzenia lica cegieł na płd. – zach. elewacji wieży.*

4. Wymienić najmocniej uszkodzone cegły w elewacjach wieży. Uzupełnić zamknięcia przypór przy absydzie. Nowe cegły, dopasowane barwą i wielkością do cegły historycznej wmurować przy użyciu zaprawy Optosan TassMörtel TWM prod. Optolith, Tubag TWM prod. Tubag.

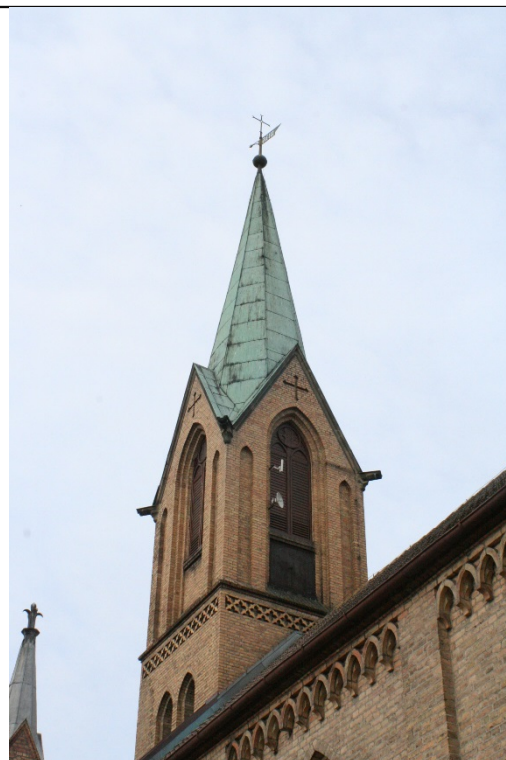
*Fot. 6 Stan zachowania półn. – wsch. Elewacji wieży.*

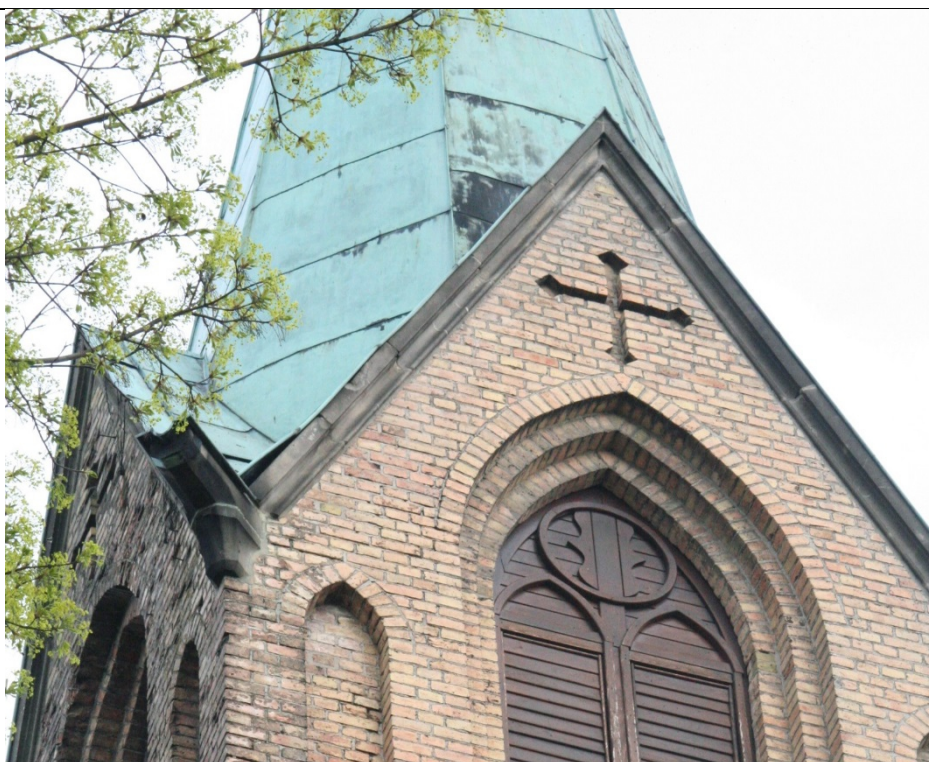
Stan zachowania kamienia występującego w górnej partii wieży oraz w narożnikach małych wieżyczek jest dobry. Kamień pokrywają ciemne powierzchniowe nawarstwienia, od strony południowo – wschodniej na głównej wieży występuje pojedynczy ubytek formy, powstały podczas montażu opierzenia blacharskiego.

*Fot. 7 Stan zachowania kamiennego gzymsu i rzygacza. Ubytek formy po lewej stronie od okna.*

Oczyszczyć elementy kamienne za pomocą mycia gorącą wodą pod ciśnieniem. W przypadku niskiej skuteczności mycia wodą wykonać czyszczenie metodą chemiczną, dobraną przez konserwatora technologa po ustaleniu spoiwa występującego w kamieniu. Kamień uzupełnić metodą flekowania kamieniem naturalnym, tego samego rodzaju co kamień oryginalny. Fleki osadzić za pomocą prętów ze stali nierdzewnej oraz kleju na bazie żywicy epoksydowej. Mniejsze ubytki formy uzupełnić gotową zaprawą do uzupełniania kamienia naturalnego,

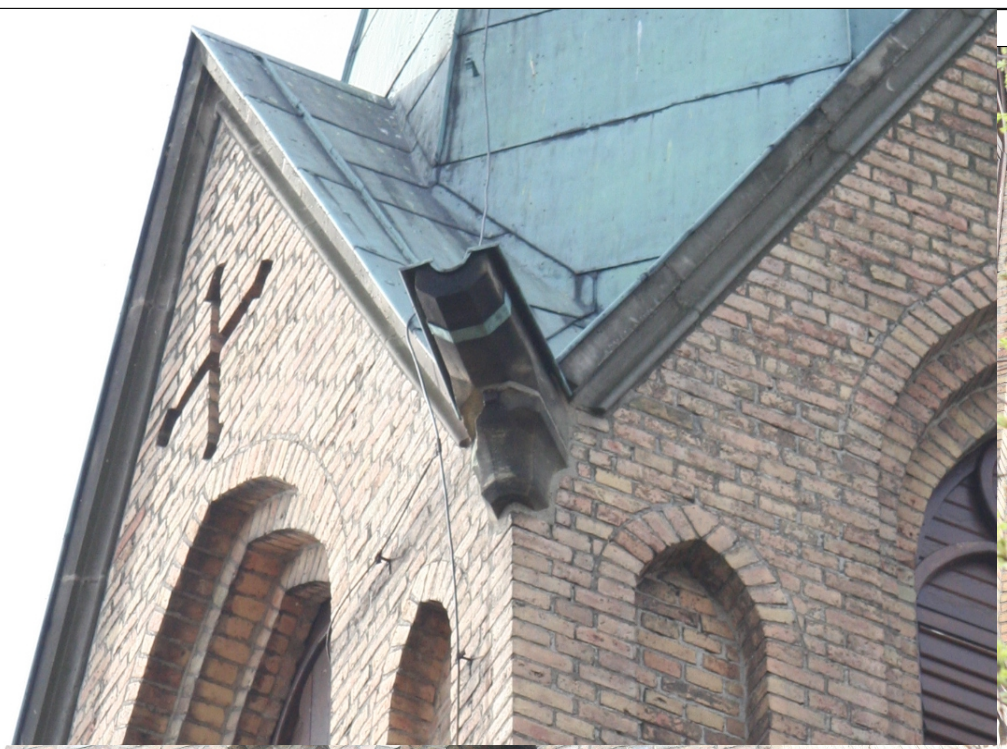
*Fot. 8 Płd. – zach. elewacja wieży. Uszkodzenia mechaniczne gzymsu poniżej zegara.*

3. Wymienić uszkodzone kształtki ceramiczne (w gzymsach podokapnikowych, kordonowych, we fryzach dekoracyjnych, naroża pinakli) na nowe kształtki ceramiczne, wykonane na wzór historycznych, z zachowaniem ich kształtu i barwy. Kształtki wmurować na zaprawę wapienno-trasową, np. Optosan TassMörtel TWM prod. Optolith, Tubag TWM prod. Tubag.

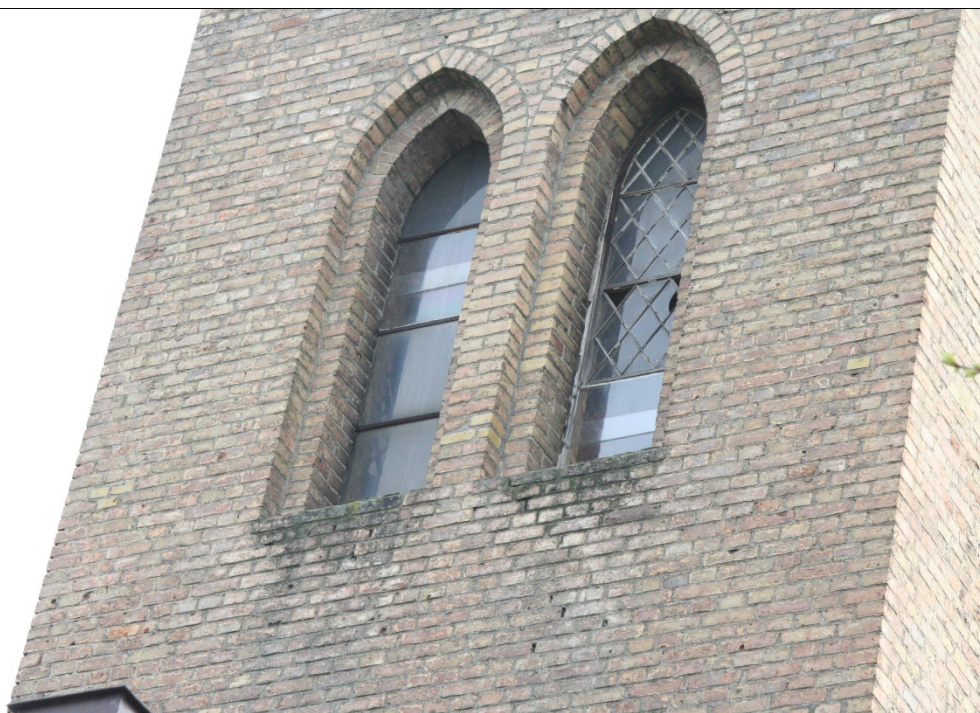
*Fot. 9 Płd. – zach. elewacja wieży. Glony i porosty porastające zawilgoconą ścianę poniżej parapetów.*

6. Wykonać dezynfekcję lica cegły w miejscach występowania glonów i porostów. Zastosować preparat biobójczy o działaniu obejmującym glony i porosty, pozbawiony szkodliwego działania dla substancji zabytkowej. Np. Optogrun Fungith prod. Optolith, BFA prod. Remmers, Algat z połączeniu z Boramon, prod. Altax. Nałożyć za pomocą pędzli w miejscach porostania przez glony i porosty.

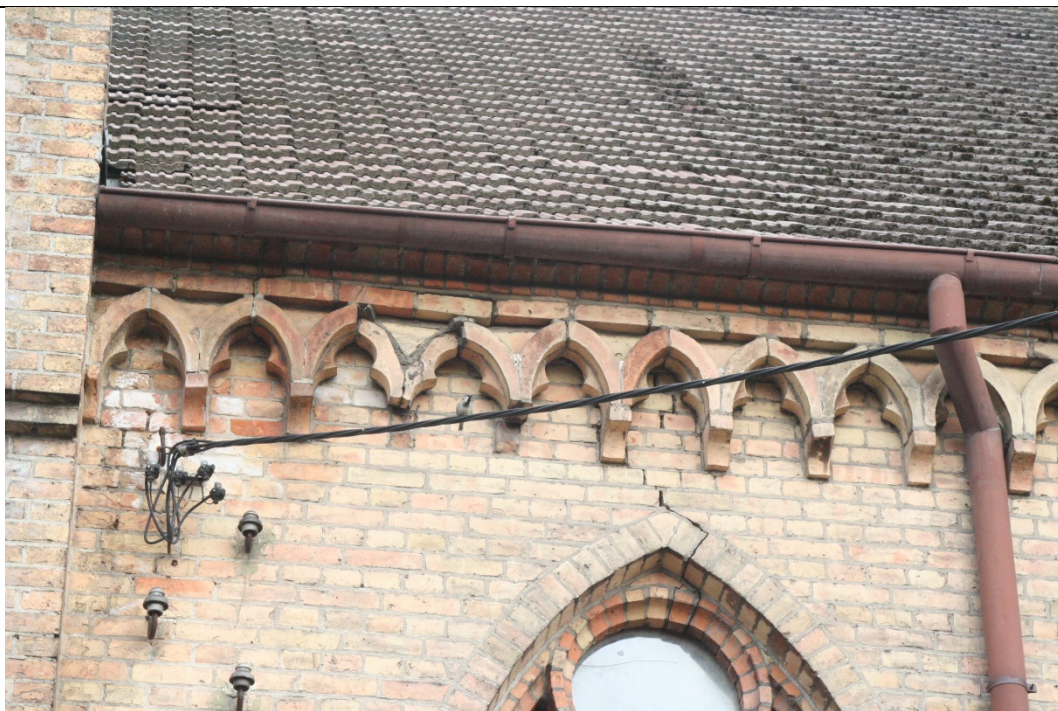
*Fot. 11 Elewacja płd. – wsch. Uszkodzone kształtki ceramiczne, pęknięcie muru, fragment elewacji zalewany z powodu wadliwego odprowadzania wody z dachu.*

*Białe wykwity solne.*

Wyeliminować zalewanie fundamentów wodą opadową z dachu kościoła. W ramach prac związanych z remontem dachu wykonać sprawnie działającą instalację odwadniania dachu. Należy tak zaprojektować system odprowadzania wód opadowych z dachu aby zminimalizować możliwość dostawania się wody w rejon fundamentów. Należy zastosować system rur spustowych, które zapewnią odprowadzenie wody poza opaskę żwirową.

1. Usunąć stare uchwyty flag znajdujące się ponad wejściem oraz pozostałości dawnej instalacji elektrycznej z pd-wsch elewacji nawy.
2. Pęknięcia murów spiąć wg technologii i projektu konstrukcyjnego, t. j. Poprzez zeszytce prętami gwintowanymi odpowiedniej średnicy wprowadzonymi w spoinę, osadzonymi na zaprawie systemowej. Użyć profesjonalnego profesjonalnych systemów przeznaczonych do tego celu, np. Brutt Saver lub Helifix.. Pęknięcia konstrukcji murowej pinakli naprawić zgodnie z programem prac przewidzianym dla muru ceglanego.

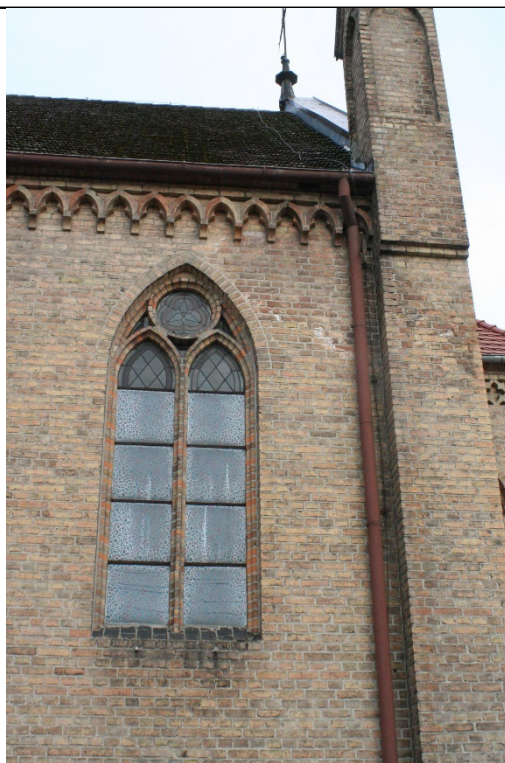
*Fot. 12 Elewacja płd. – wsch. Fragment elewacji zalewany z powodu wadliwego odprowadzania wody z dachu. Białe wykwity solne.*

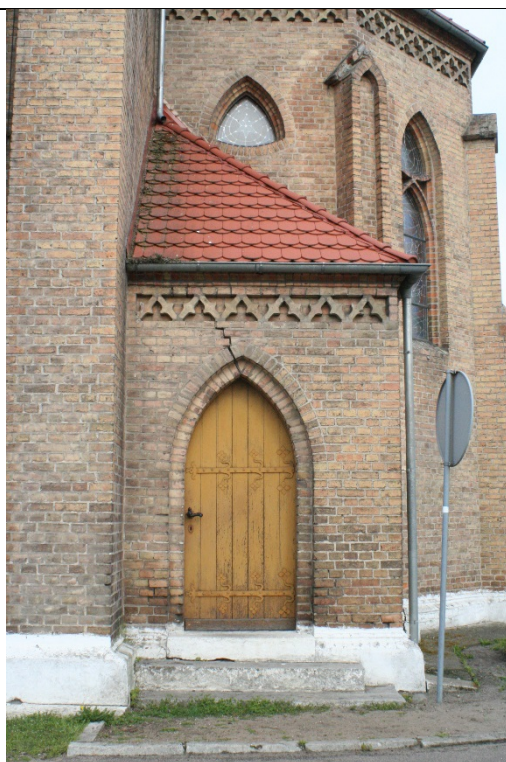
*Fot. 13 Elewacja płd. – wsch., wejście do zakrystii. Pęknięcie muru, oryginalna stolarka drzwiowa, współczesna dachówka.*

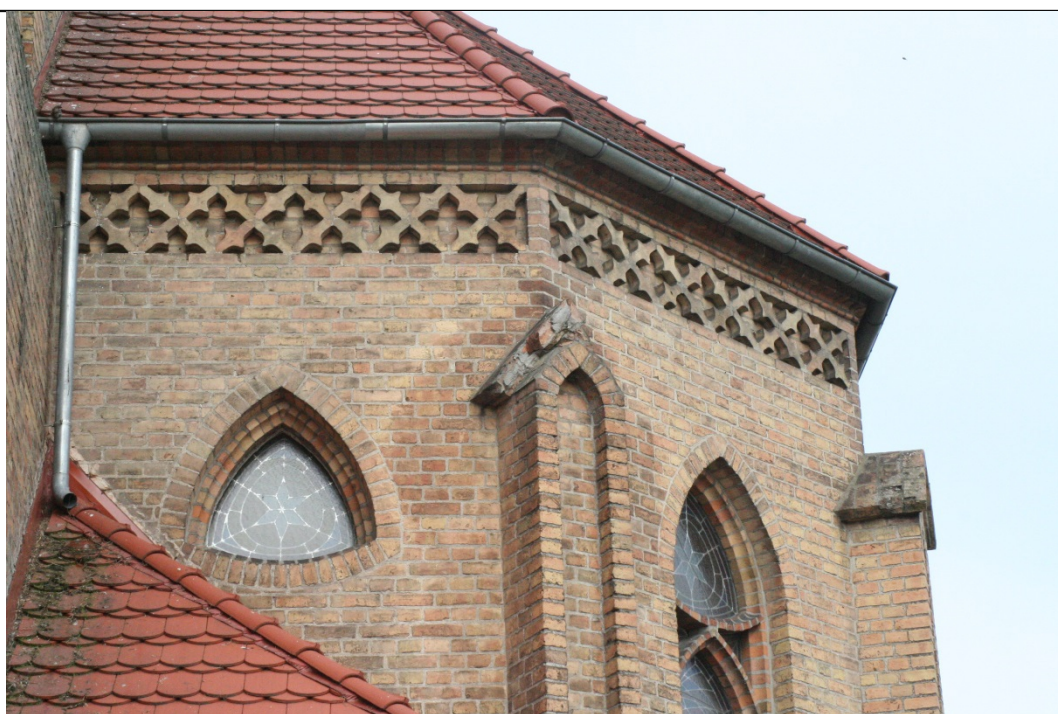
*Fot. 14 Elewacja absydy. Uszkodzone zwieńczenie przypory.*

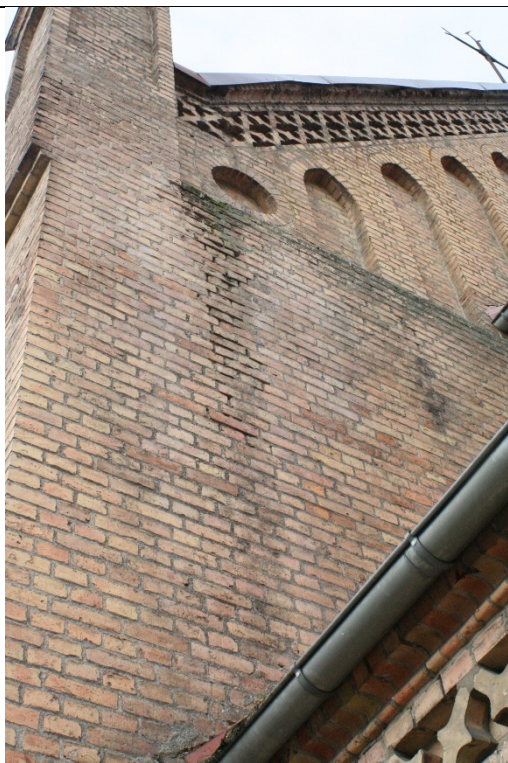
Stan zachowania spoin jest zadowalający. Wszystkie spoiny są powierzchniowo zabrudzone, a w kilku obszarach elewacji występują powierzchnie, z których spoina została wypłukana przez spływającą po ścianie wodę opadową. Dotyczy to m. in. ściany północno-wschodniej, poniżej szczytu.

*Fot. 15 Elewacja płn. - wsch. Wypłukana spoina, nalot z glonów i porostów.*

9. Wykonać nowe spoiny z zaprawy wapienno-trasowej, barwionej w masie na kolor o ciepłym odcieniu zbliżonym do koloru oryginalnej zaprawy murarskiej z kościoła w Ulimiu, o frakcji kruszywa 0-2 mm, kładzonej na równo licem cegły, np. Optosan TrassFuge, Tubag TKF. Dobór kolorystyki należy wykonać po oczyszczeniu lica cegły, przedstawić do akceptacji próbę spoinowania o powierzchni około 1 m kw.

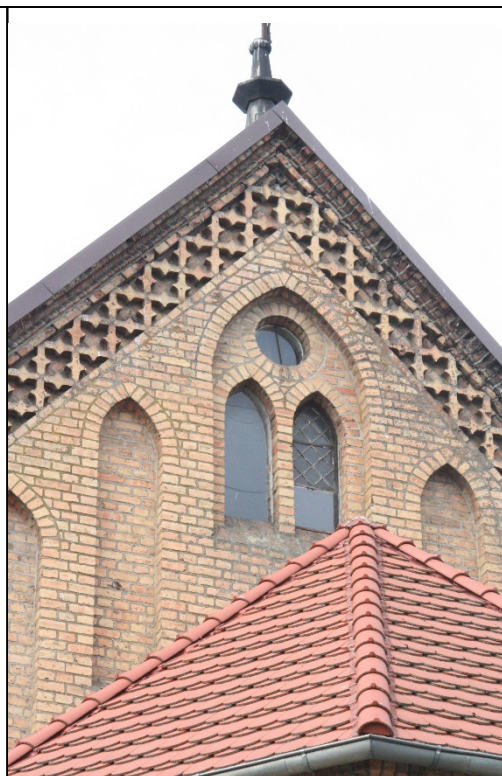
*Fot. 16 Elewacja płn. - wsch. Uszkodzone mechanicznie kształtki ceramiczne w gzymsie podokapnikowym.*

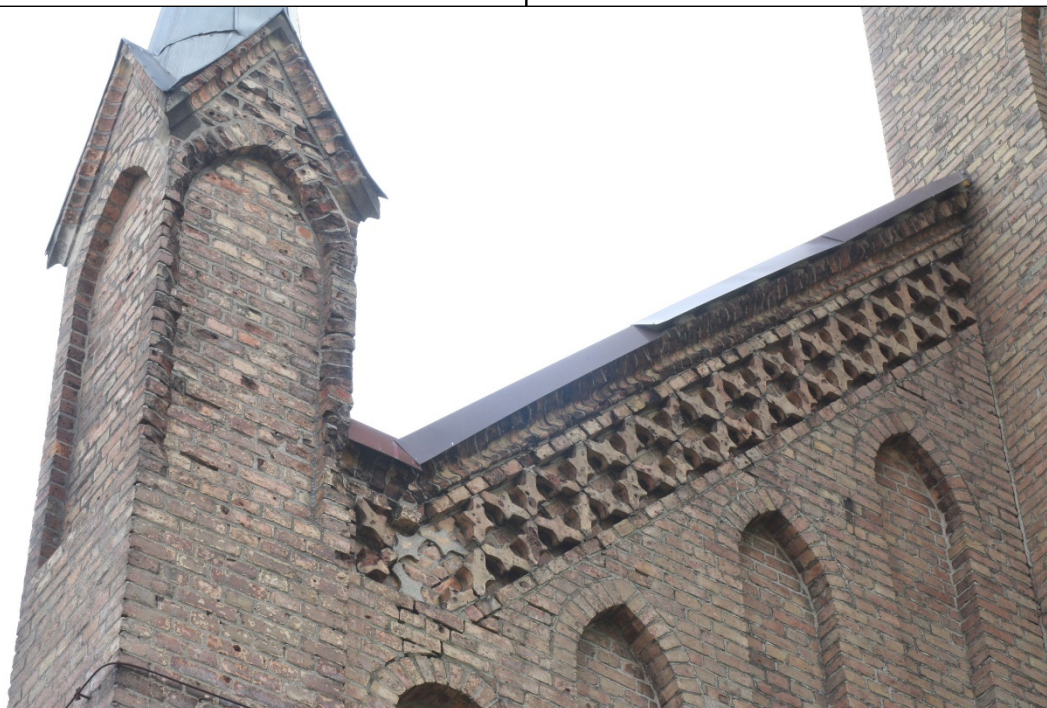
*Fot. 17 Elewacja płd. - zach. Rozległe uszkodzenia mechaniczne w kształtkach ceramicznych fryzu dekoracyjnego, gzymsu podokapnikowego i w licach cegieł na sterczynie.*

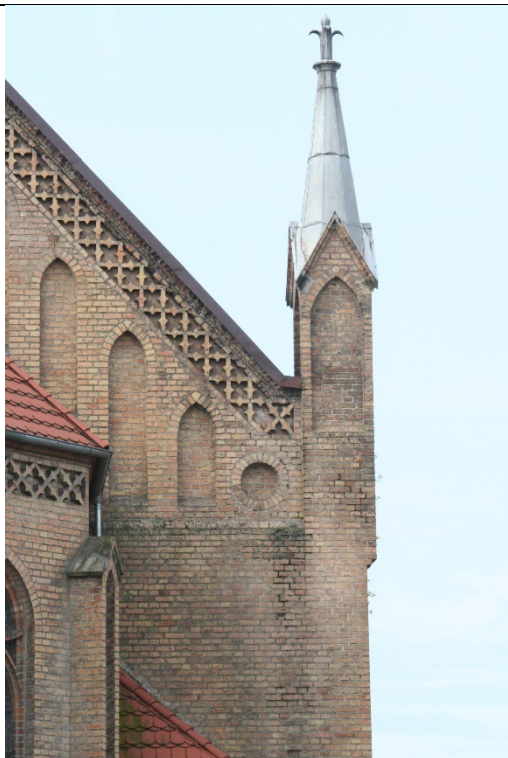
*Fot. 18 Elewacja płn. - wsch. zacieki z glonów i porostów.*

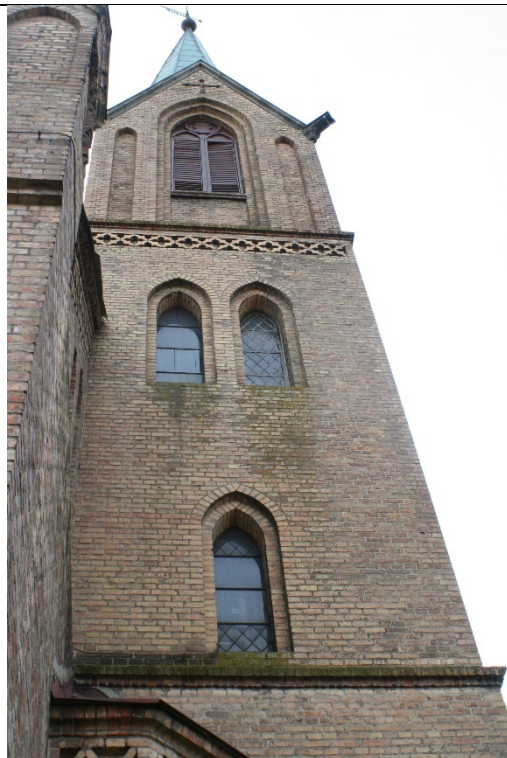
*Fot. 19 Elewacja płn. - zach. Zazielenione przez porastające je glony gzymsy.*

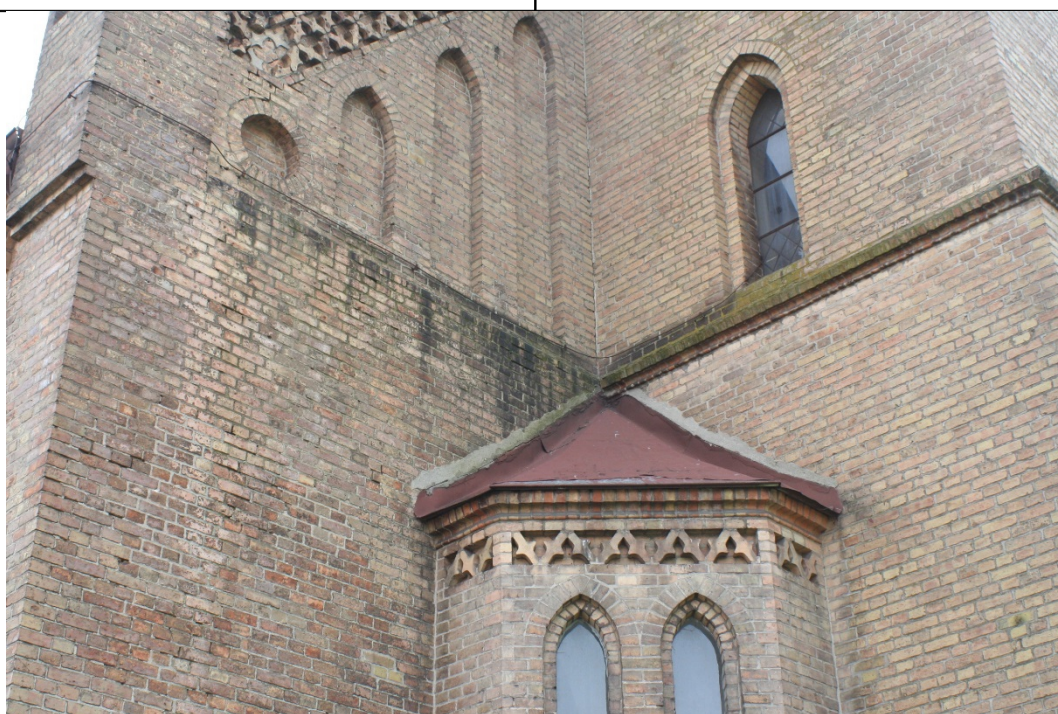
*Fot. 20 Widok od strony zachodniej. Zazielenione przez porastające je glony gzymsy. Wtórna, pomalowana na kolor czerwony blacharka na aneksie.*

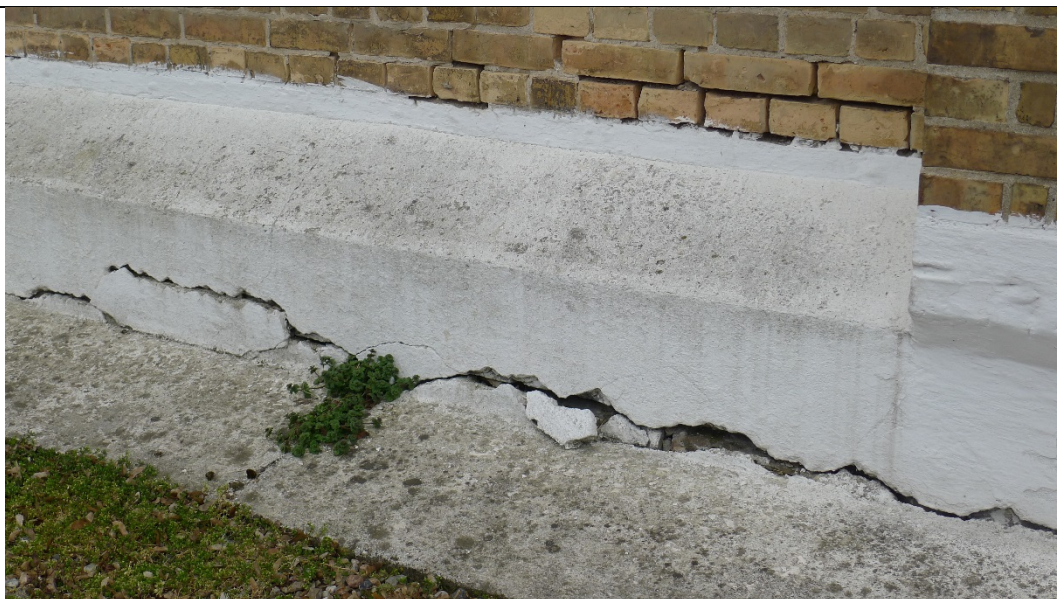
*Fot. 21 Cokół budynku, elewacja nawy. Uszkodzone spoiny, spękania mocnego, sztywnego betonu pokrywającego cokół.*

Usunąć wtórny betonowy cokół wykonany wokół całego kościoła. Cokół odtworzyć z kształtki ceramicznej na wzór oryginału.

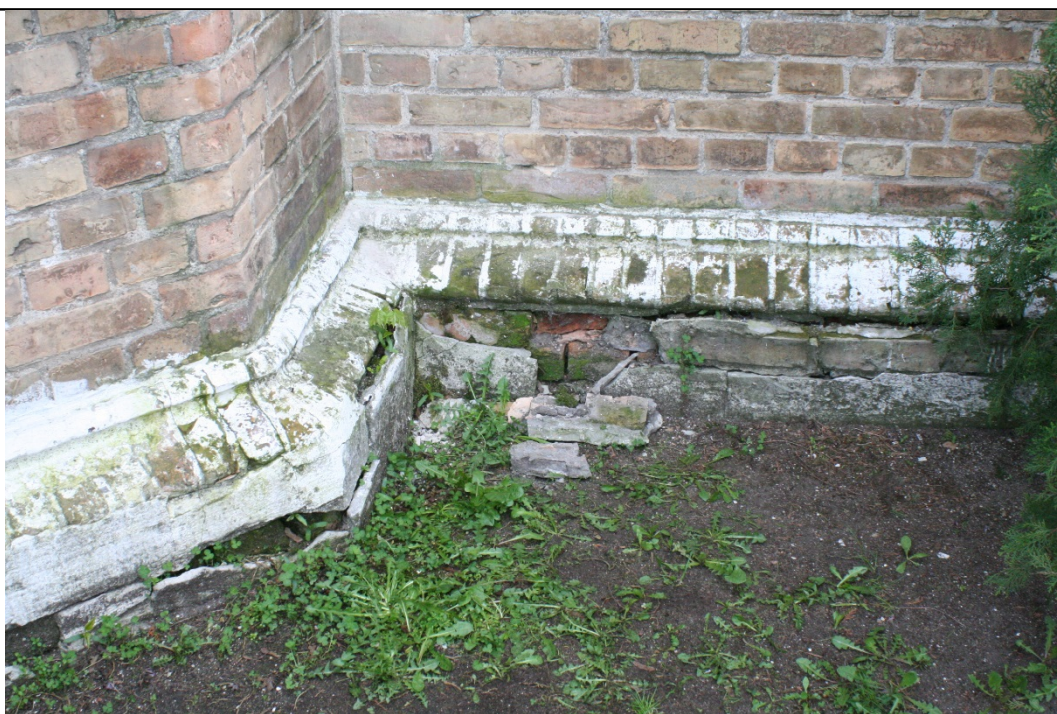
*Fot. 22 Oryginalny cokół kościoła z kształtek ceramicznych. Silnie zdestruowana cegła.*

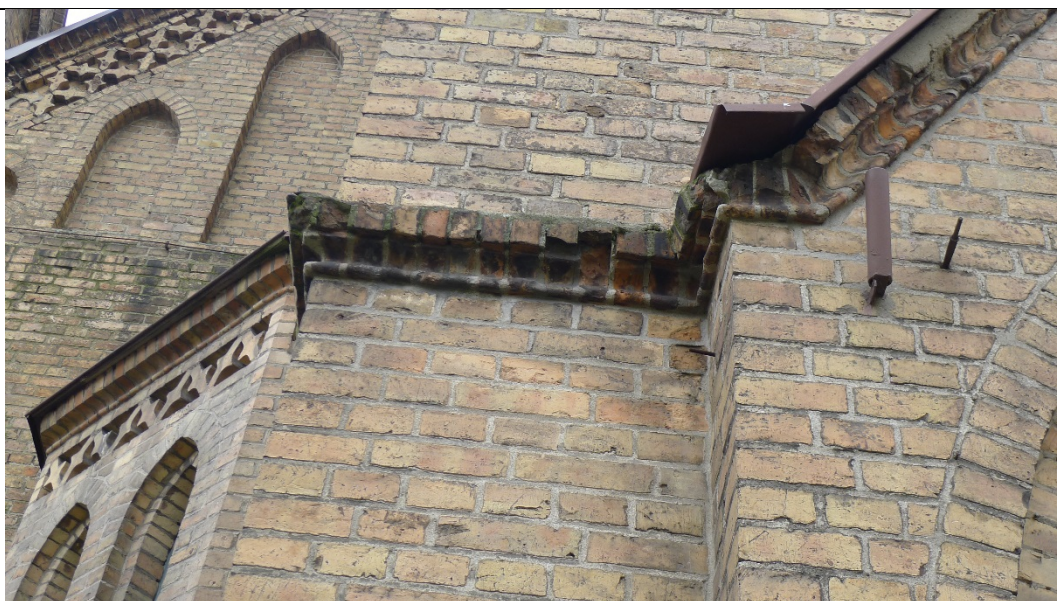
*Fot. 23 Gzymsy ponad głównym wejściem do kościoła. Uszkodzone mechanicznie kształtki.*

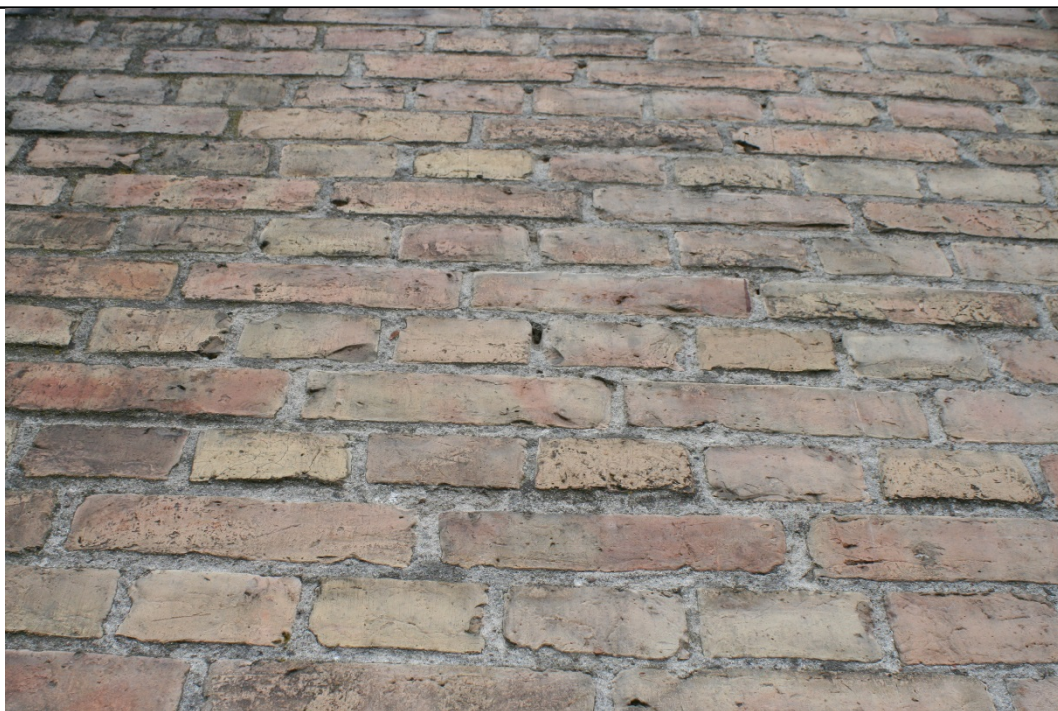
*Fot. 28 Ściana nawy. Stan zachowania lica ceglanego. Powierzchniowe zabrudzenie cegły i spoiny.*

7. Oczyszczyć lico ceglane metodą chemiczną, za pomocą 1,5% roztworu kwasu fluorowodorowego. Przed nałożeniem kwasu mur zmoczyć wodą, kwas nakładać pędzlem na lica cegieł na okres około 15 min, po czym dokładnie spłukać gorącą wodą. W przypadku trudniejszych do usunięcia zabrudzeń proces powtórzyć.

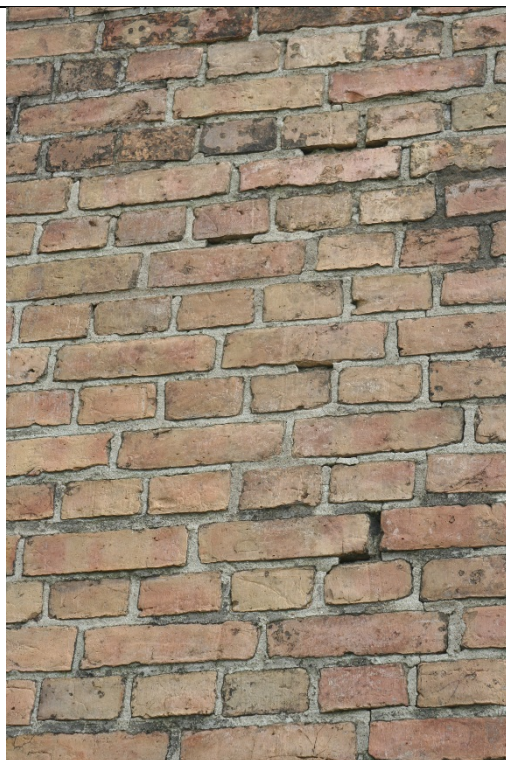
*Fot. 29 Ściana nawy. Stan zachowania lica ceglanego. Powierzchniowe zabrudzenie cegły i spoiny. Ubytki spoiny.*
