| PROJEKT: | „Remont kościoła parafialnego pod wezwaniem św. Andrzeja Boboli w Ulimiu, gm. Deszczno, dz. nr 226”. | | |
| BRANŻA: | KONSTRUKCJA | FAZA: | PB |
| RYSUNEK: | SCHEMAT NR 1 - NAPRAWY PĘKNIĘĆ | | |
| NR RYS.: | D1 | | |

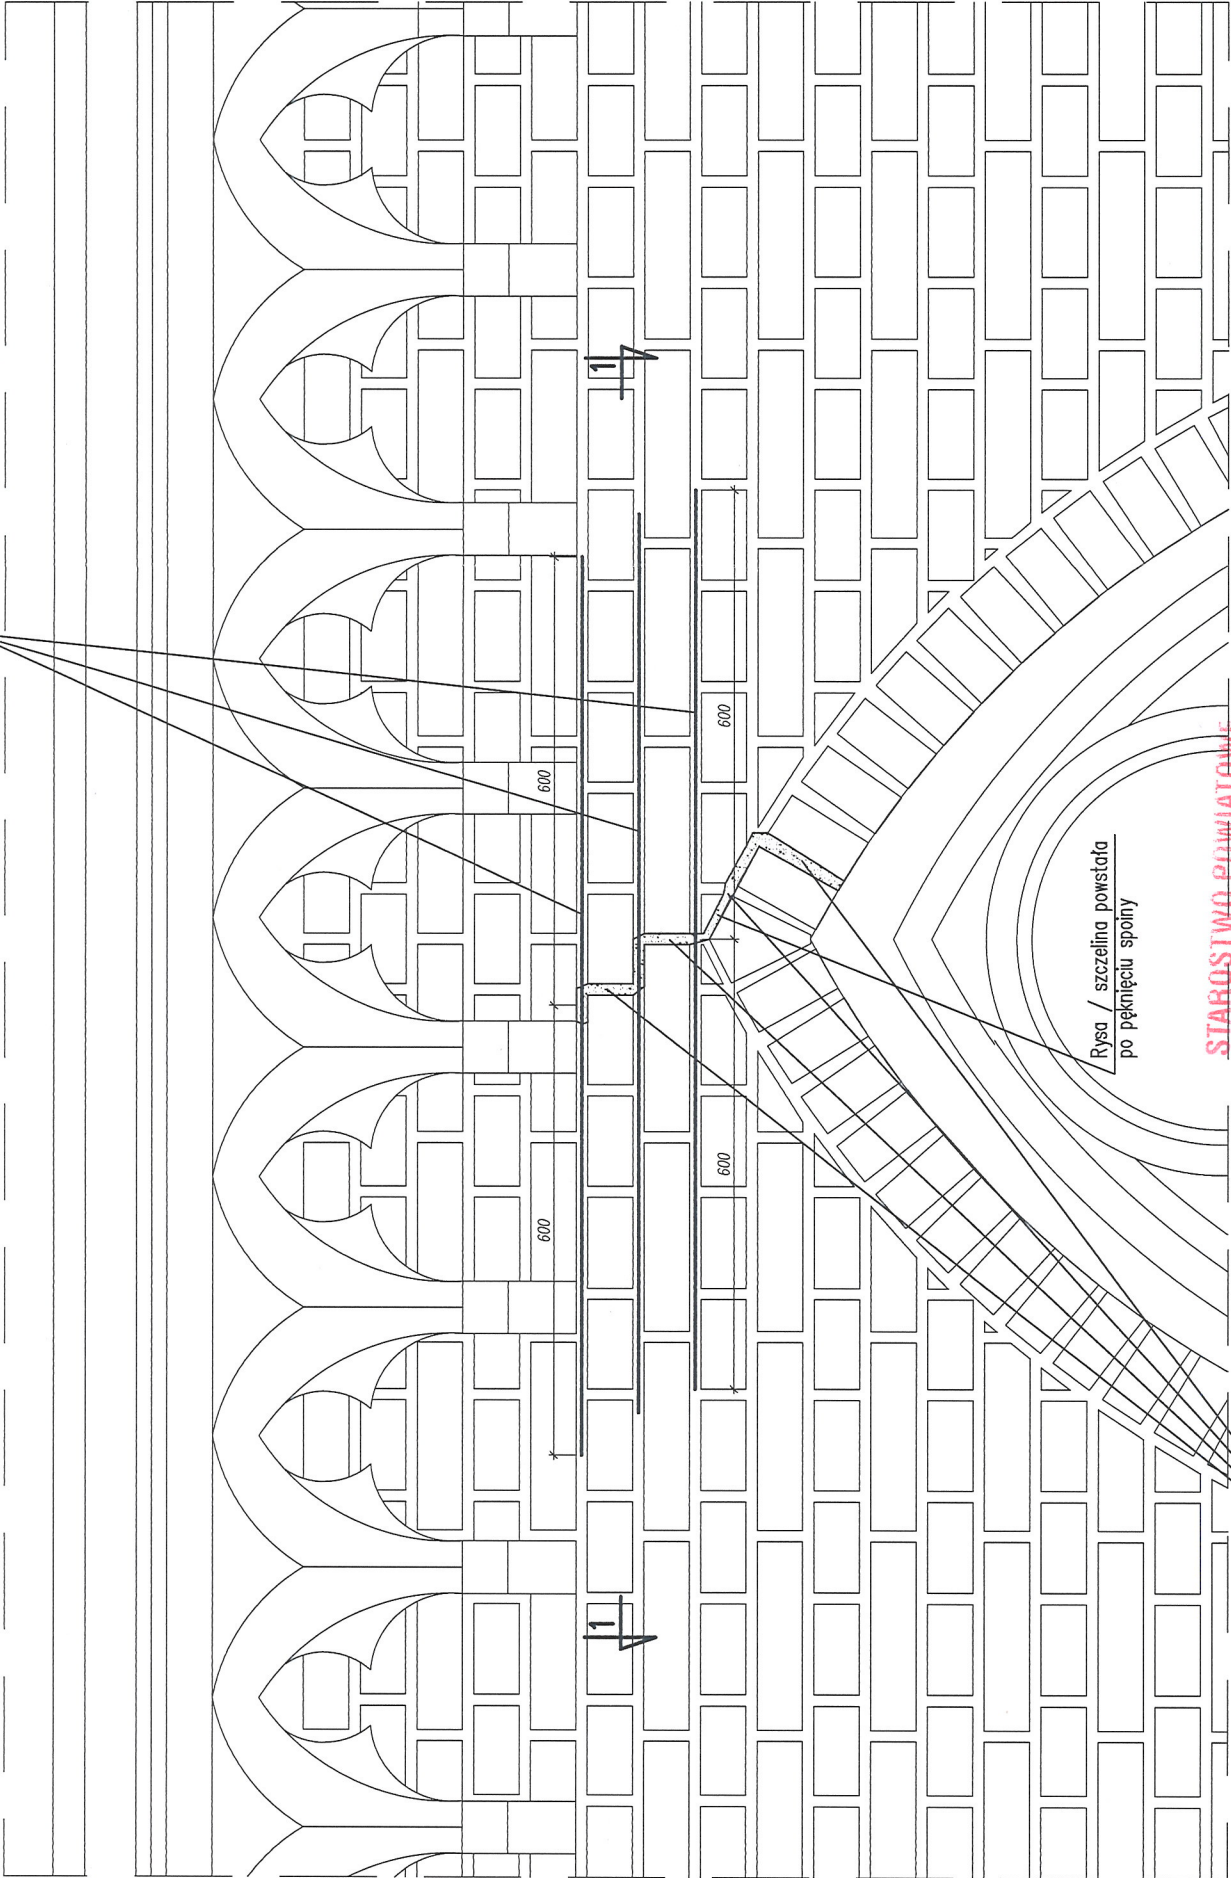
SCHEMAT NR 1 NAPRAWY PĘKNIĘĆ W ŚCIANACH – WIDOK Z ZEWNĄTRZ

Szczelinę oczyścić i uzupełnić zaprawą wapienno-trasową wybraną z pośród proponowanych w opracowaniu dotyczącym prac konserwatorskich

1. Pęknięcia w murach zszywać wg systemu HELIFIX (pręty, zaprawa, instrukcja).
2. Sopinowanie i uzupełnianie spoin zaprawą wapienno-trasową wybraną z pośród proponowanych w opracowaniu dotyczącym prac konserwatorskich.

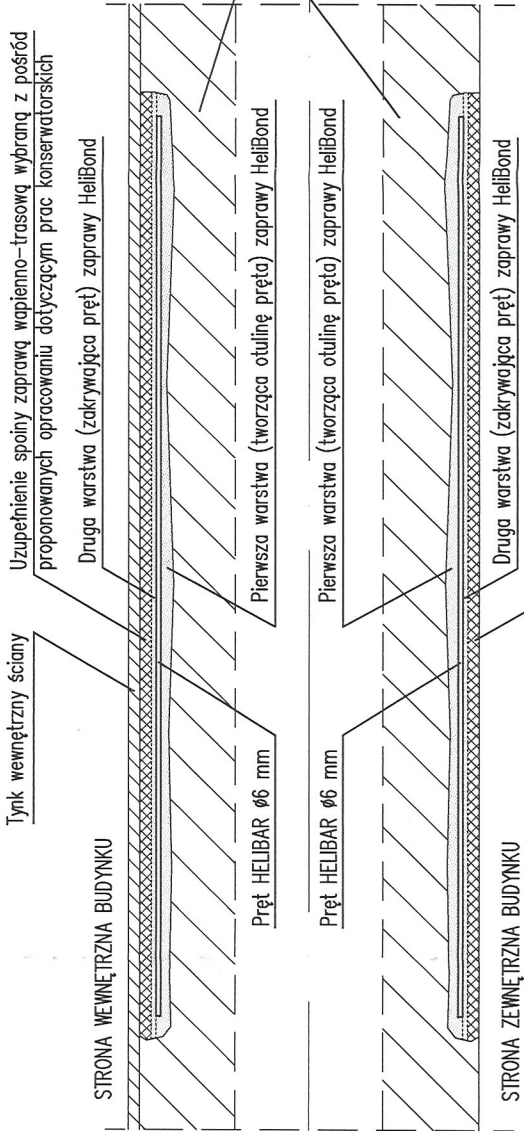
PRZĘKROJ 1-1 (1:10)

Uzupełnienie spoiny zaprawą wapienno-trasową wybraną z pośród proponowanych opracowaniu dotyczącym prac konserwatorskich
